COLLIER DE REPARATION 2x4 TIRANTS DOUBLE BANDE 300mm FONTE/INOX/EPDM

Collier de réparation avec 2x4 tirants double bande pour la réparation de réseaux de distribution et d'adduction d'eau potable.

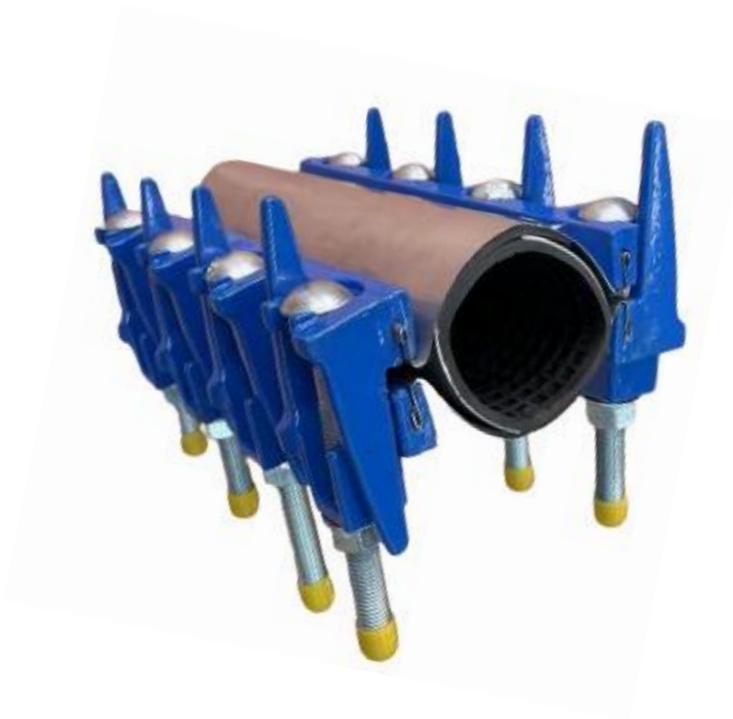
Enveloppe inox AISI 304 et joint EPDM.

Pour tubes rigides (PE, PVC, acier et fonte).

Dimensions : DN88 à DN516
Raccordement : Sur tubes rigides
Température Mini : -10°C
Température Maxi : +60°C (en emploi temporaire)
Pression Maxi : 16 Bars maxi jusqu'au DN182/202
Caractéristiques : Joint EPDM
Enveloppe inox
2x4 Tirants, double bande
Longueur 300 mm

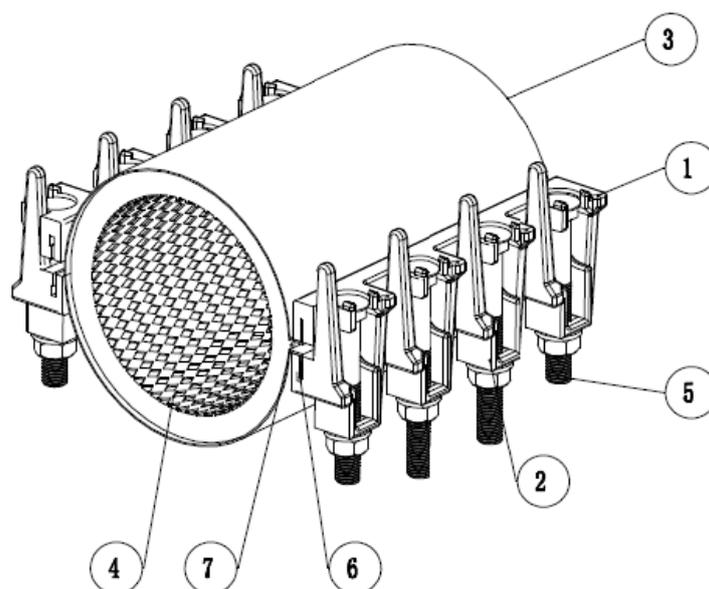
NOMENCLATURE :

Repère	Désignation	Matériaux
1	Mors supérieur	Fonte EN GJS-450-12
2	Mors inférieur	
3	Enveloppe	Inox AISI 304
4	Joint	EPDM (ACS)
5	Boulonnerie	Acier revêtu Geomet 500 Grade B Classe 8.8
6	Goupille	Inox AISI 304
7	Insert
